# 航空事故調査報告書

所 属 個人  
型 式 ロビンソン式R 2 2 B e t a 型（回転翼航空機）  
登録記号 J A 7 8 7 5  
事故種類 着陸時の横転による機体損傷  
発生日時 令和5年5月3日 15時32分  
発生場所 富山県富山市

令和7年1月24日  
運輸安全委員会（航空部会）議決  
委 員 長 武 田 展 雄（部会長）  
委 員 島 村 淳  
委 員 丸 井 祐 一  
委 員 早 田 久 子  
委 員 中 西 美 和  
委 員 津 田 宏 果

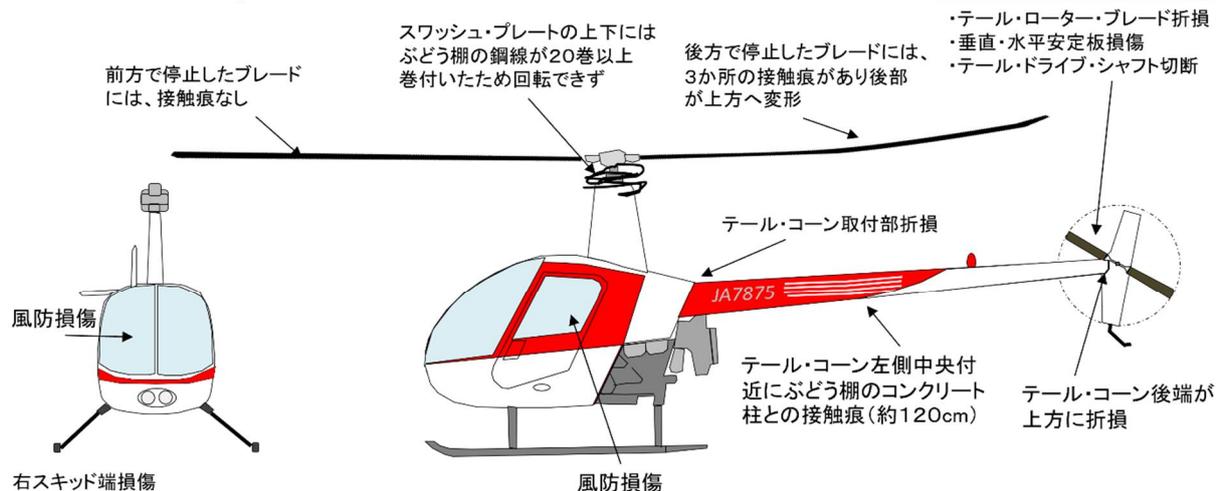
図3 機体の損壊の概要

- ① 胴体：(図3及び図4)
  - a 操縦席右前方窓及び左ドアの窓が損傷していた。
  - b テール・コーン取付部が折損していた。
  - c テール・コーンの左側中央部付近にぶどう棚のコンクリート柱との接触痕(約120cm)があった。
  - d テール・コーンの後端が上方に折損していた。
  - e 垂直安定板及び水平安定板が損傷していた。
- ② メイン・ローター系統
  - a スワッシュ・プレートの上下にぶどう棚の鋼線が20巻以上巻き付いて、コレクティブ・ピッチ・コントロール<sup>\*3</sup>(以下「コレクティブ」という。)は最上方位置となっており、メイン・ローターは自由に回転できなかった(図3～図5)。
  - b 前方で停止したブレードには接触痕がなく、後方で停止したブレードには、3か所に接触痕があり、後部が上方に変形していた。
- ③ テール・ローター系統
  - a テール・ローター・ブレードの先端部が折損し、先端部は横転位置から

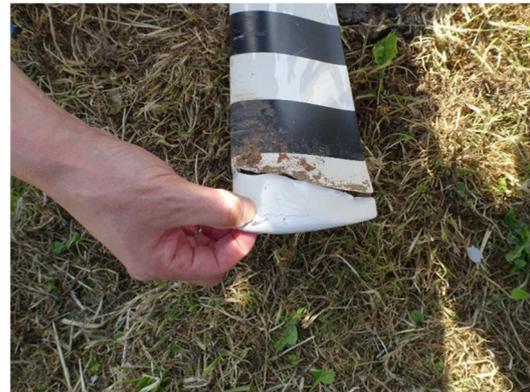
図6 テール・ローター・ブレードの折損

西側に約30m飛散していた（図6及び図9）。  
 b テール・ドライブ・シャフトが切断していた。

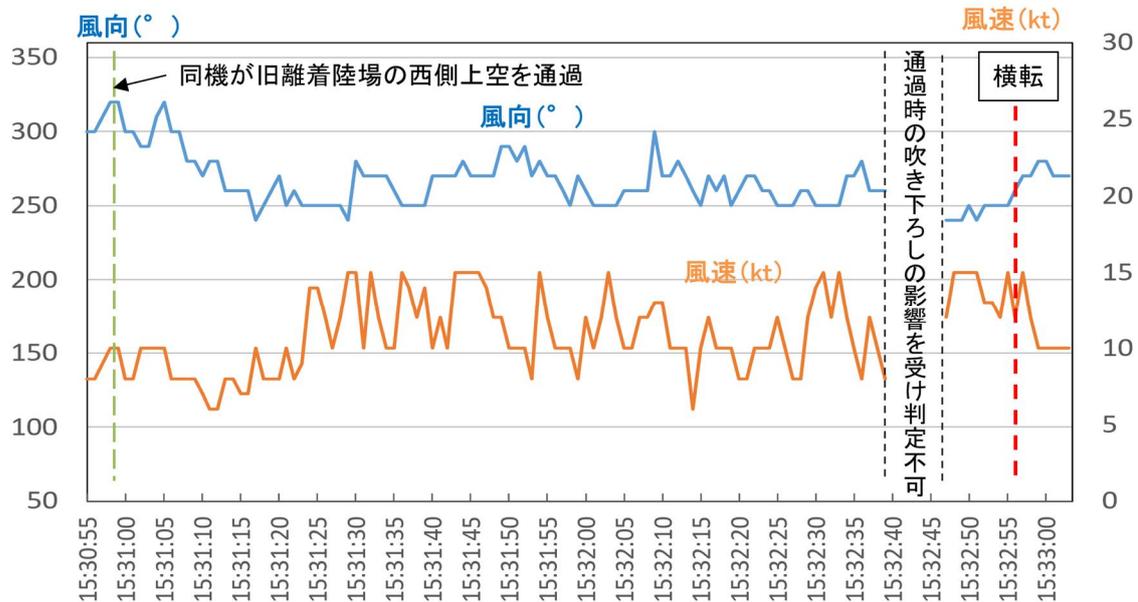
図8 旧離着陸場付近の風向指示器による風向風速の変化

### (3) 事故現場の旧離着陸場に設置された風向指示器による事故直前の風向風速の変化は、図8のとおりであった（監視カメラの映像から風向指示器の動きを確認し作成した。）

事故当日は穏やかな晴れの天気であったが、富山県地方は、午後から北～北西のやや強い風が吹いていた。富山空港の15時から16時の観測値によると、風向は010°から300°へ変化し、風速は9ktであった。また、監視カメラの映像から風向指示器による風向風速の変化は、図8のとおり、同機の進入中に大きく風向が変化し、240°～270°の方向から10～15ktの風となった。これらの風向風速の変化は、飛行規程の地上風、ウインド・シアー及びタービュランスに関する限界風速付近の値であり、低速飛行における操縦に影響を及ぼしたものと推定される。

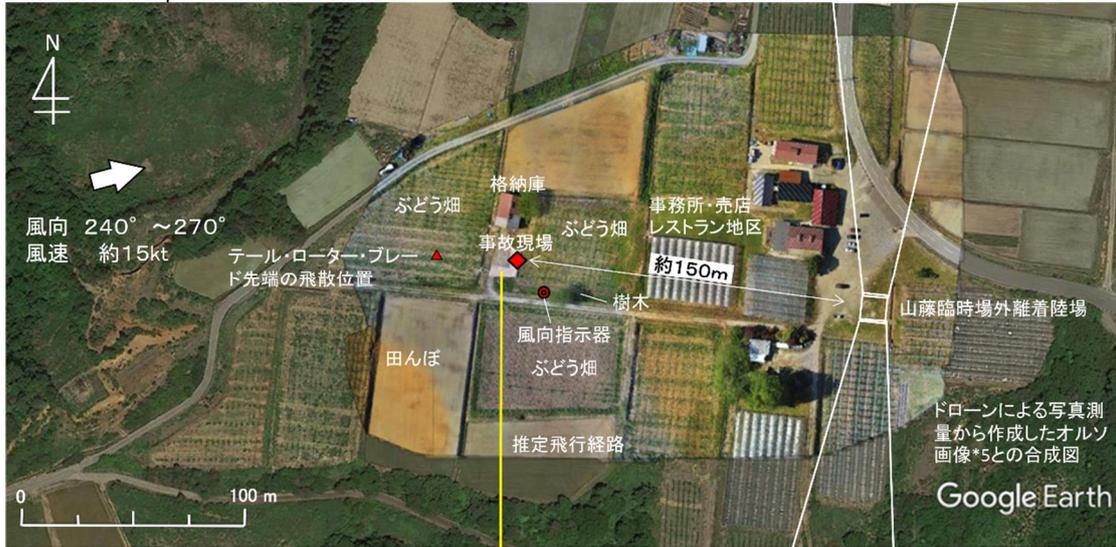
図9 事故現場付近の施設及び場外離着陸場との位置関係

されていた場所であったが、事故当時、国土交通省に申請され許可された場外離着陸場は、図9のとおり、事故現場から東に約150m離れた位置であった（場外離着陸場の申請の詳細は、2.8(6)参照）。

その後、コンクリートによる離着陸地帯の拡張と整備が行われ、臨時場外離着陸場として、平成31年4月に申請手続を行ったが、内容が不十分のため受理されていなかった。以後、図9のとおり、旧離着陸場（事故現場）から150m東側の位置を臨時場外離着陸場として申請し、許可されていた。

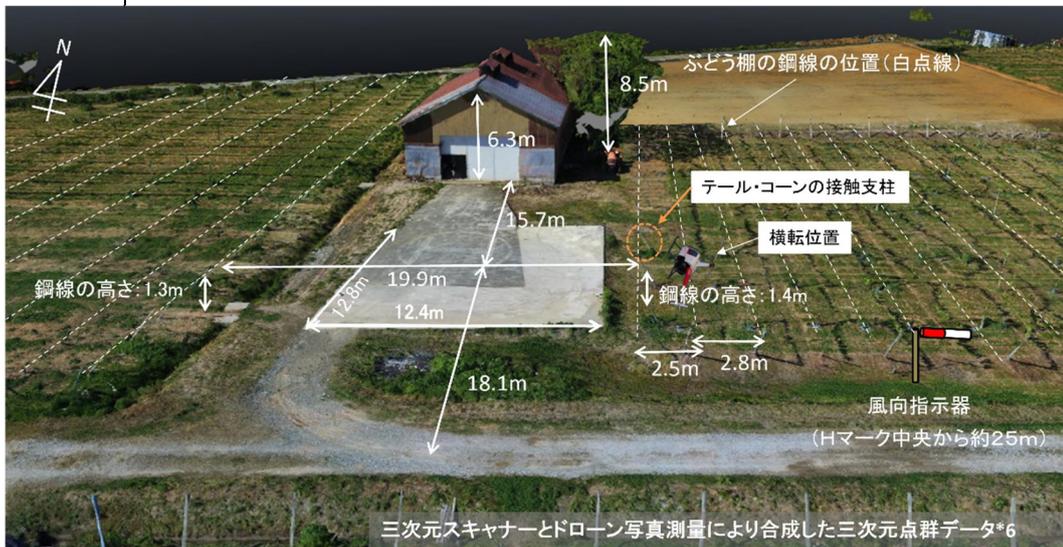
図10 旧離着陸場の大きさと付近の障害物

事故現場となった旧離着陸場は、図10のとおり、コンクリート製の舗装地で、北側に格納庫があり、また、南東側約25mに風向指示器が設置されていた。さらに、旧離着陸場の東西には、高さ約1.3～1.4mのぶどう棚があり、同機は東側のぶどう棚の鋼線が巻き付き横転していた。

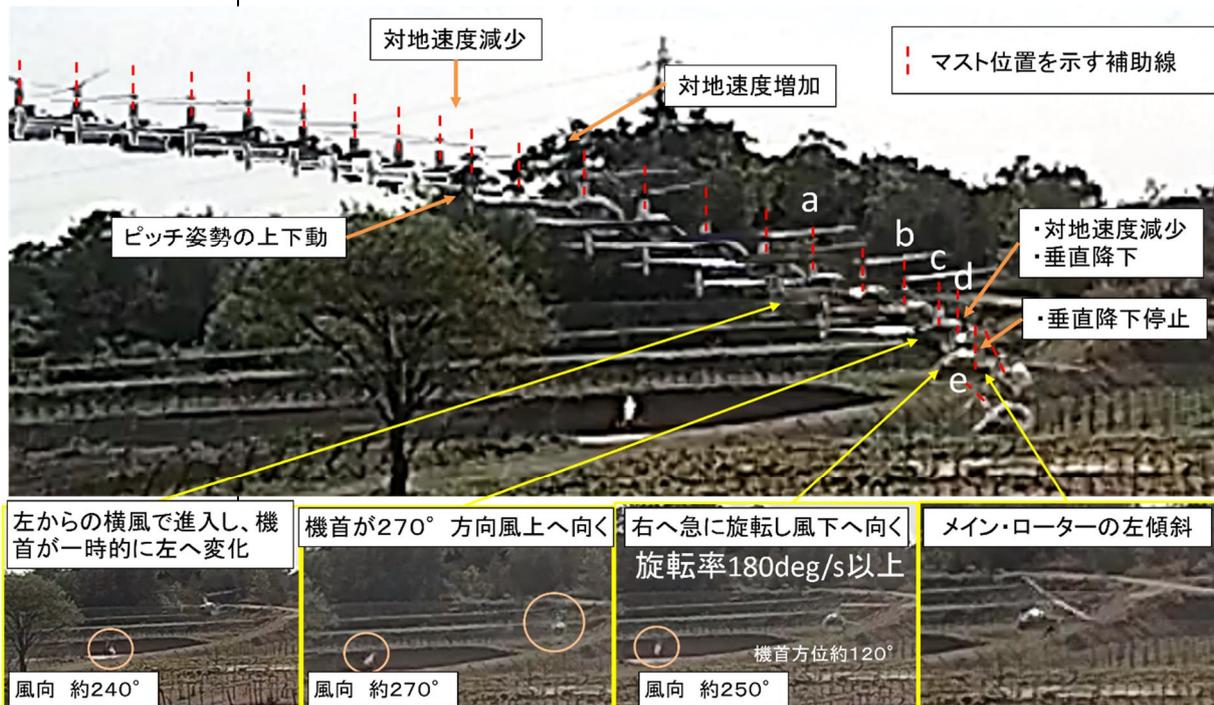
図1-1 同機の進入時の連続した動き（1秒ごと）

同機は、左からの横風で進入(a)し、旧離着陸場付近で垂直に降下(b)しながら機首が左に急変針して風の方向へ向いた(c)。その直後、180deg/s以上の右回転となり(d)、メイン・ローターが左傾斜(e)したまま鋼線に接触後、機首上げとなって右回転を続け、機首が北側を向いて右に横転した。

その後、機首方位の変化率が180deg/sを超えるような右回転が始まり、ローター回転面が左に傾斜しながら東側に移動し、更にメイン・ローター・ブレードがぶどう棚の鋼線をこするように接触し、機首上げとなって、鋼線がスワッシュ・プレート付近に巻き付き、右に横転した。この時の状況について、機長は機首方位が大きく左へ振れたので、振れを止めようと右ペダルを踏み込み、立て直そうとしたと口述している。図11のとおり、急激な右回転の開始直後に垂直降下が停止していることから、機首が風上の方向に急に左へ向いた際、機長が急な右のペダル操作を行い、さらに、垂直降下を止めようとコレクティブを上げたことにより、トルクが大きくなって、右回転が加速されLTEになったものと推定される。

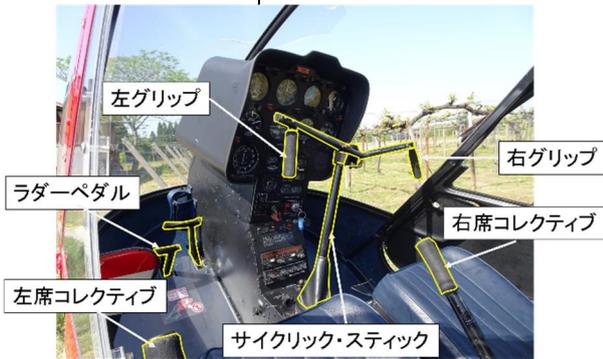
図 1 2 同機の操縦席

コレクティブは、左右の席にそれぞれあり、ロッドにより連結されている。左右のラダー・ペダルは、ロッドにより連結されているが、ペダルの制御は、サイクリック及びコレクティブとの連動は全くない。また、左席用の操縦装置は、取り外しが可能であるが、同機では、図 1 2 のとおり、装着された状態であり、左席で操縦が可能な状態になっていた。

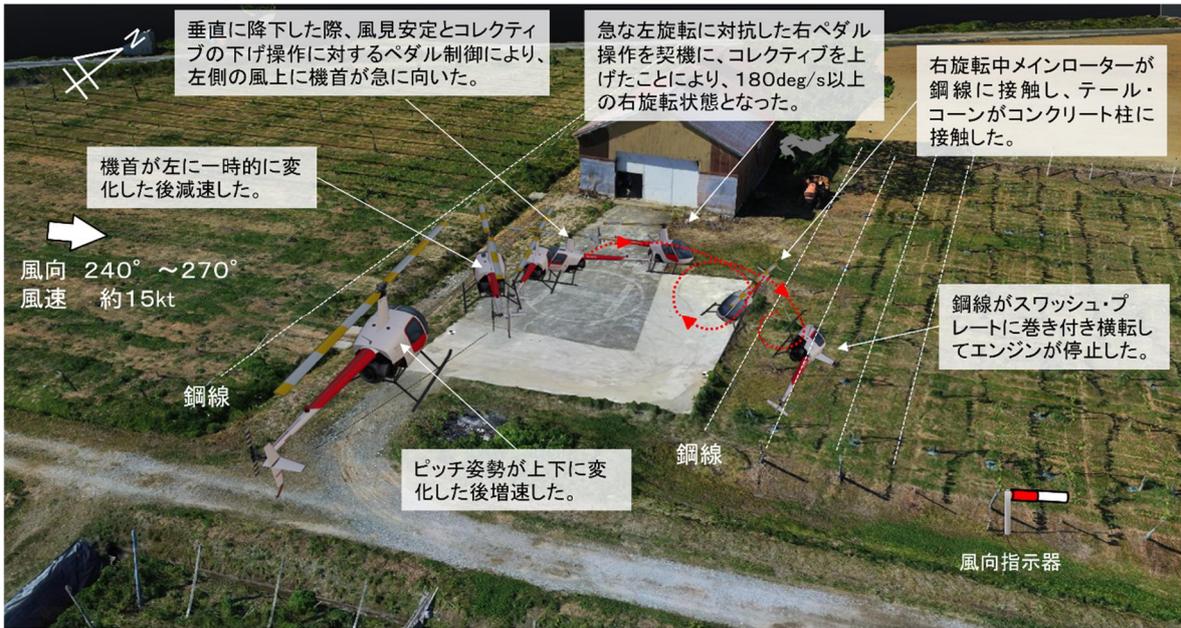
図14 合成図による同機の横転時の状況

図11及び図14のとおり、同機は、旧離着陸場に向かって、左後方から左横となる風を受けながら、南側から進入した。同機は、旧離着陸場の南側道路付近までに減速したが、ピッチ姿勢が上下し、対地速度が一時的に増加していた。この一時的な対地速度の増加は、機長の操作又は左後方からの風の影響を受けたものと考えられる。

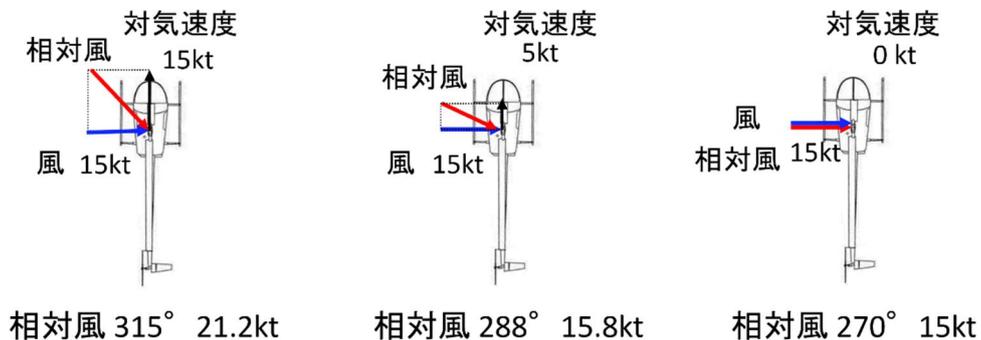
図15 対気速度の減少による相対風向風速の変化の例

Hマークの着陸標識付近において、機首方位が一時的に左へ変化して、対地速度が減少し、垂直に降下中に機首方位が急激に左へ向いた。この要因として、図15のとおり、対気速度が減少して相対風向風速が左へ変化したことにより、風見効果が発生しやすくなったこと、また、機長が降下するために併せてコレクティブを下げたことで、メイン・ローターの推力が減少し、トルクの減少に対する右ペダルの入力不足したことによって、機首が270°方向の風上側へ向いた可能性が考えられる。

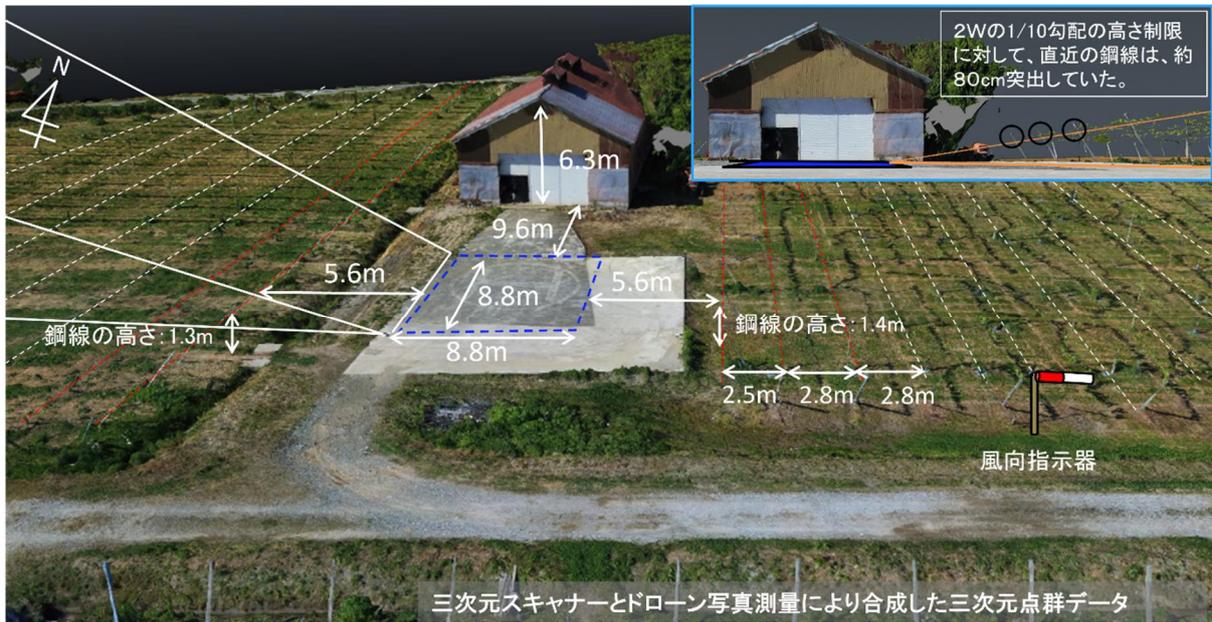
図16 離着陸地帯等の要件の確認

その結果、次の点において基準を満足していなかった。（図16参照）

- ① 離着陸地帯幅の2倍となる転移表面の範囲内で、東側のぶどう棚の3列が1/10勾配の上に突出していた（1列目は80cm突出）。
- ② 出発・進入経路の範囲内で、西側のぶどう棚の2列が1/8勾配の上に突出していた。

同機が急激な右回転が始まり右側に移動した際、メイン・ローターが左に傾斜し、東側のぶどう棚の1列目の転移表面上に80cm突出した鋼線にメイン・ローター・ブレードがこするように接触していた。場外離着陸場の基準どおりに転移表面及び進入表面が確保され、平成30年に申請した際の110°方向からの進入経路であれば、左からの追い風の中での進入とはならず、急激な機首方位の変化は避けることはできた可能性が考えられる。

不測の事態により、機体姿勢が不安定な状態になっても障害物への接触を防ぐためには、離着陸地帯等の要件を厳守して離着陸場の整備と申請を行い、許可を受け運用する必要がある。
