# 航空事故調査報告書

所 属 個人  
型 式 ロビンソン式R 2 2 B e t a 型（回転翼航空機）  
登録記号 J A 7 8 7 5  
事故種類 着陸時の横転による機体損傷  
発生日時 令和5年5月3日 15時32分  
発生場所 富山県富山市

令和7年1月24日  
運輸安全委員会（航空部会）議決  
委 員 長 武 田 展 雄（部会長）  
委 員 島 村 淳  
委 員 丸 井 祐 一  
委 員 早 田 久 子  
委 員 中 西 美 和  
委 員 津 田 宏 果

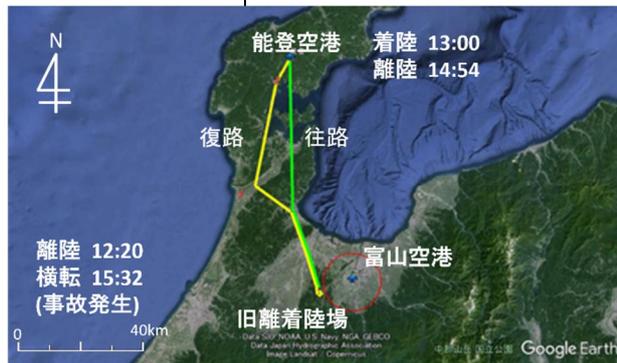
図1 同機の推定飛行経路  
(飛行計画及び機長の口述による。)

2.1 飛行の経過	同機の飛行計画、機長及び同乗者の口述並びに監視カメラの映像によれば、飛行の経過は概略次のとおりであった。 個人所属ロビンソン式R 2 2 B e t a 型 J A 7 8 7 5 は、慣熟飛行のため、図1のとおり、旧離着陸場から能登空港間の往復飛行を予定していた。同機には、機長が右席に、（同機を操縦する技能証明を有するが教育証明等に関する技能資格は有していない）同乗者が左席に着座していた。同機は、旧離着陸場を12時20分ごろ離陸し、13時00分能登空港に着陸した。その後、14時54分、能登空港を離陸し、旧離着陸場に向かった。 15時32分、図2のとおり、同機は、旧離着陸場へ南側から進入中、西寄りの強い風の影響を受け、接地直前に機体の方向制御ができなくなり、東側のぶどう棚に寄り掛かる状態で横転した。 (1) 機長の口述 14時54分に能登空港を離陸する際、飛行場対空援助局（能登レディオ）から、風速が最大で25kt、平均で11ktとの通報を受けたので、風が
-----------	---

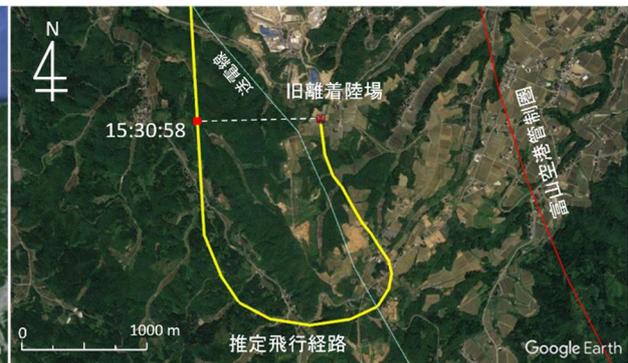
図2 同機の横転前の推定飛行経路  
(機長の口述による。)

強いことは認識していた。能登空港離陸後は、飛行計画どおりの経路を飛行して、送電線を避けるようにして南側から旧離着陸場へ進入した。また、旧離着陸場の西側上空を飛行した際に、風向指示器が上下に振れていたため、旧離着陸場の風が強いことは認識していた。風が強いことを意識しながら、格納庫の方向を機首方位としてゆっくり進入したが、旧離着陸場の手前で機体後部が少し振れた。その直後、旧離着陸場に入ったところで、機首方位が大きく左に振れたので、振れを止めようと右ペダル<sup>\*1</sup>を踏み込み、立て直そうとしたが、姿勢の制御ができないまま、メイン・ローターにぶどう棚の鋼線が巻き付いて、ぶどう棚に寄り掛かるようにして横転した。また、右ペダルを踏み込んだ後、左席の同乗者がサイクリック・ピッチ・コントロール<sup>\*2</sup>（以下「サイクリック」という。）を触ったのは認識していたが、機首方位が一回転したのは分からなかった。

能登空港の往復については、右席の機長が操縦していた。旧離着陸場の西側上空を飛行中、地上付近の風を見て、今まで経験したことがないような風が吹いていると感じた。機長の操縦により旧離着陸場へ進入中、左からの風にあおられて、機首方位が大きく左に振られた後、右に回転して機体が前方に移動しようとしたときに、サイクリックを操作して機長を補佐したが、機体の動きが分からないまま、気が付いたら横転していた。また、機首方位が一回転したのは分からなかった。

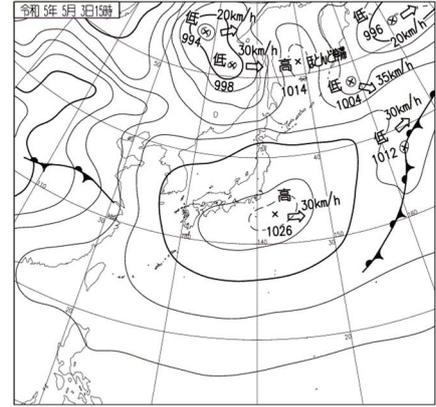
図7 地上天気図

気象庁の観測によると、事故当日は、本州の広い範囲で移動性高気圧に覆われ、晴れの穏やかな天気であったが、富山県地方は、午後から卓越した北～北西のやや強い風が吹いていた。

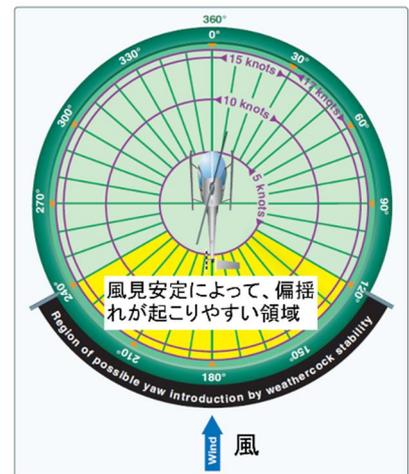
図 1 3 風見安定により影響を受けやすい範囲

ヘリコプターは、側方から風を受けると、風向計あるいは風見鶏のように機首を風上に向けようとする。特に、図 1 3<sup>\*9</sup> のとおり、120°～240° までの範囲からの風を受けると、この動きに逆らうペダルの踏み込みをしなければ、そのときの風向によって、ヘリコプターはゆっくりとした、パイロットの意図によらない右又は左への旋回を始める。この範囲からの風を受けると、右方向への偏揺れがあると、偏揺れの回転率は急に加速する。この追い風の状況でLTEに入るのを避けるには、偏揺れの回転率を積極的に制御して、ヘリコプターの飛行に十分な注意を払うことが不可欠である。
